## **Sicherung der Trinkwasserversorgung des Marktes Eschau**

### **Brunnen Wildensee Markierungsversuch am Aubach im Sommer 2015 - Ergebnisbericht -**

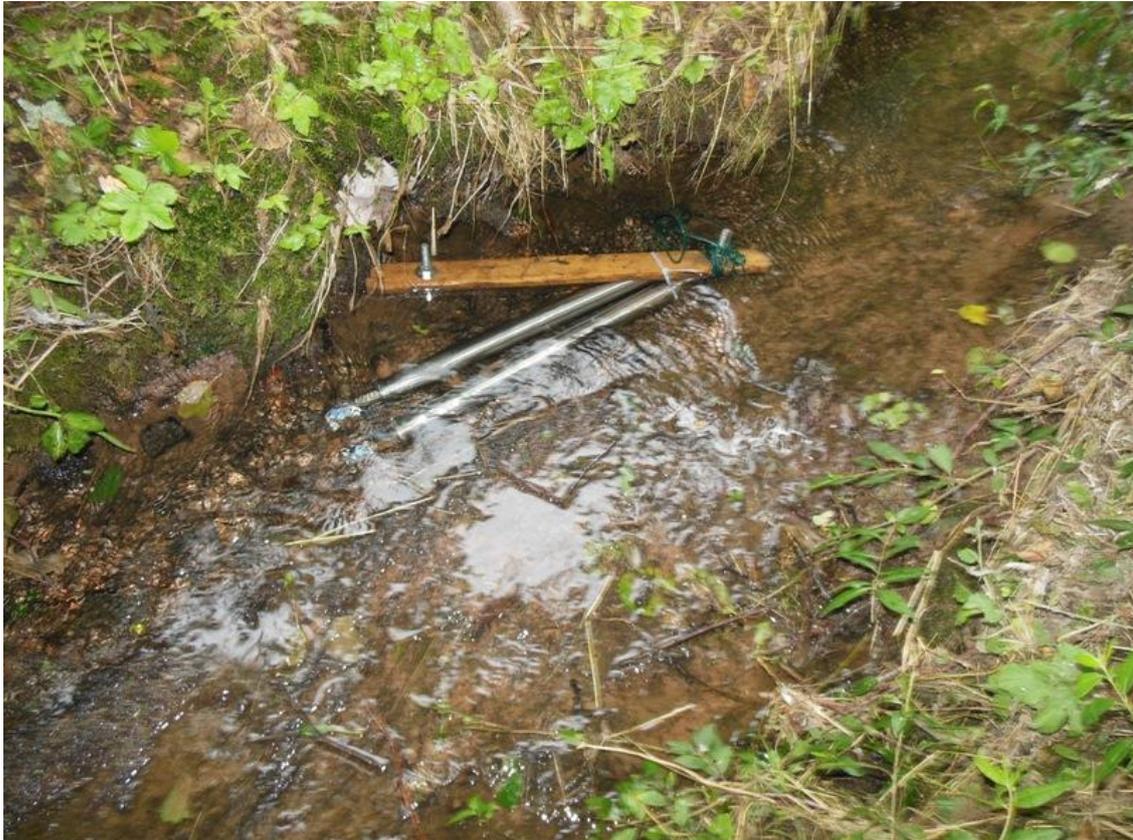
Abbildung 4-1: Markierungsstelle Aubach mit eingesetzten Kartuschen

Die folgende Abbildung vermittelt einen Eindruck von den eingesetzten SF<sub>6</sub>-Kartuschen an der Eingabestelle.

Die Eingabe des Gases in das Fließgewässer erfolgt über kleine Kartuschen, die mit einem kurzen permeablen Schlauch versehen sind. Diese Kartuschen werden für die Versuchszeit in das Fließgewässer gelegt. Aus dem Schlauch heraus wird entsprechend dem Konzentrationsgefälle nach und nach das Gas passiv an das vorbeifließende Wasser abgegeben. Die Kartuschen stehen nicht unter Druck, sodass keine Gefahr von ihnen ausgeht.

Durch Verwirbelungen im Fließgewässer kann eine Entgasung erfolgen. Dies macht es unter Umständen erforderlich, auf der gewünschten Markierungsstrecke mehrere Kartuschen einzubringen, um eine durchgängige Markierung des Gewässerabschnittes sicherzustellen. Im vorliegenden Fall war dies nicht erforderlich, da es sich um nur eine kurze Markierungsstrecke handelte (ca. 450 m). Ist das markierte Wasser in den Untergrund abgesickert, erfolgt keine Ausgasung mehr. Zur Absicherung der Markierung wurden an der Markierungsstelle zwei Kartuschen eingesetzt.
